Rødvig stations kulturmiljø

Stevns Kommune har bedt Østsjælland Museum om at give en udtalelse vdr. kulturmiljøet omkring Rødvig Station. Dette med henblik på at afdække de kulturhistoriske værdier i området. Østsjælland Museum gør opmærksom på, at dette svar ikke gælder de arkæologiske interesser i området. Museet henviser til Museum Sydøstdanmark, som kan kontaktes på denne mail: sagsbehandling@museerne.dk.

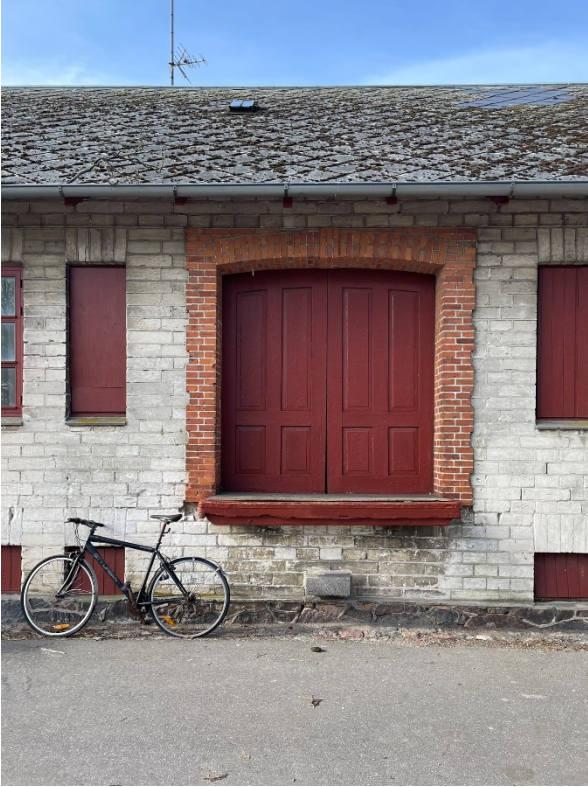
På varehuset har man indrammet læsseportene med røde teglsten (en læsseport er blændet, men kanten af teglsten er delvist bevaret). Dette har nok i høj grad været en praktisk foranstaltning, da teglstenene sikkert var lettere at udskifte end kridtstenene, når de havde været udsat for slag og påkørsler under læssecarbejdet.

En af de bevarede læsseporte på varehuset.
Læsseramperne er blevet sløjfet.

- Porte til læsseramper på varehuset
- Det forhøjede tag på remisen
- Rør til påfyldning af vand på remisen

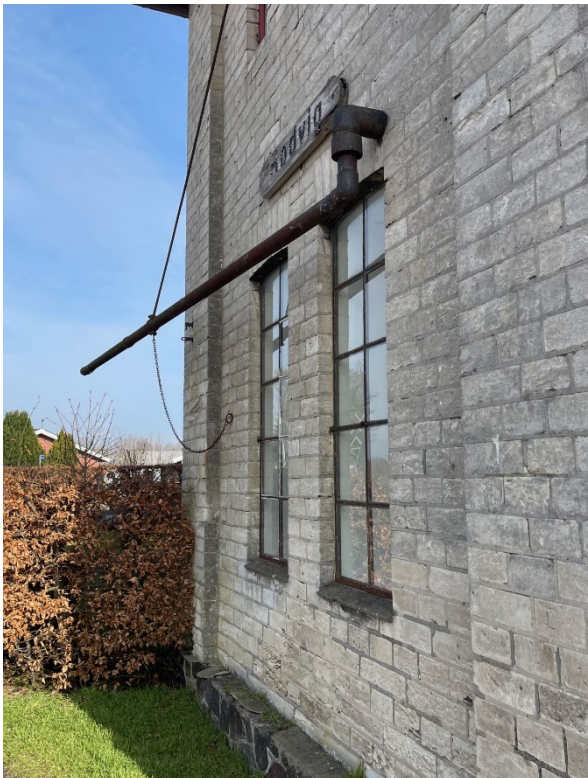
I forhold til hovedbygningen er remisens og varehusets arkitektoniske udtryk først og fremmest betinget af bygningernes funktion. Remisens karakteristiske høje tage afslører, at bygningen bl.a. rummede den vandtank, som forsynede damplokomotiverne med vand (svingrøreret som blev anvendt til påfyldning er bevaret). Varehuset har bevaret de brede læsseporte, hvor varer blev læsset ud og ind for at komme videre med banen. Tidligere var varehuset forsynet med læsseramper på bygningens øst- og vestside, disse er i dag fjernet.

På remisen er røret, som blev anvendt til påfyldning af
vand på damplokomotiverne, bevaret.

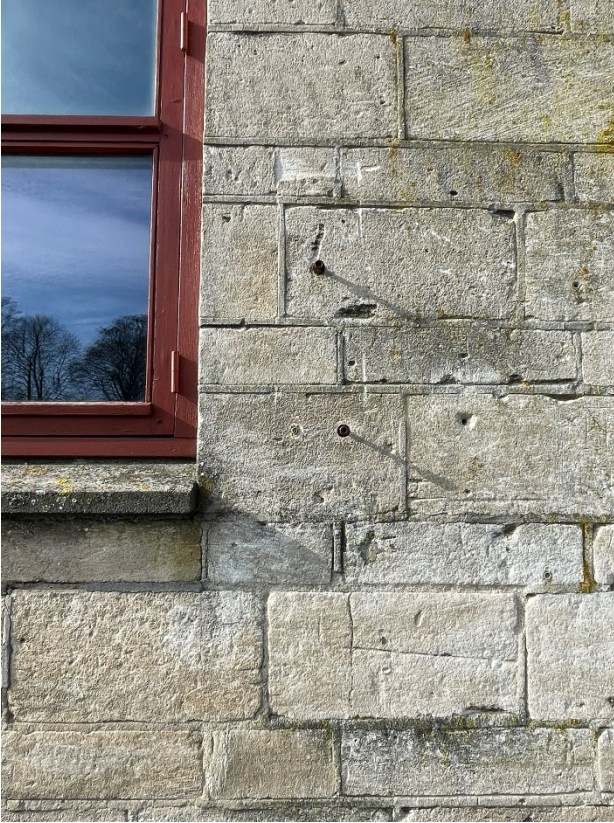
I hovedbygningens facader har man valgt at lade skifterne i kridtstenene veksle mellem brede og smalle sten, så der dannes bånd. Denne facadedekoration går igen i det lille udhus, som er sammenbygget med hovedbygningen mod syd. Denne subtile form for dekoration udmærker hovedbygningen som stationens vigtigste bygning. Både hovedbygningen og remisen har diskrete facadedekorationer i form af gesimser.

Skiftet mellem smalle og brede kridtsten udgør en diskret, men smuk dekorativ effekt i hovedbygningens facader.

Det bør undgås at ændre eller fjerne facadernes karakteristiske dekorationer så som gesimser og andre detaljer i murværket.

Overmaling eller overpudsning af facaderne bør undgås. Det er en væsentlig kulturhistorisk fortælling, at bygningerne er opført i kridtsten fra Stevns Klint, og det bør være muligt at opleve.

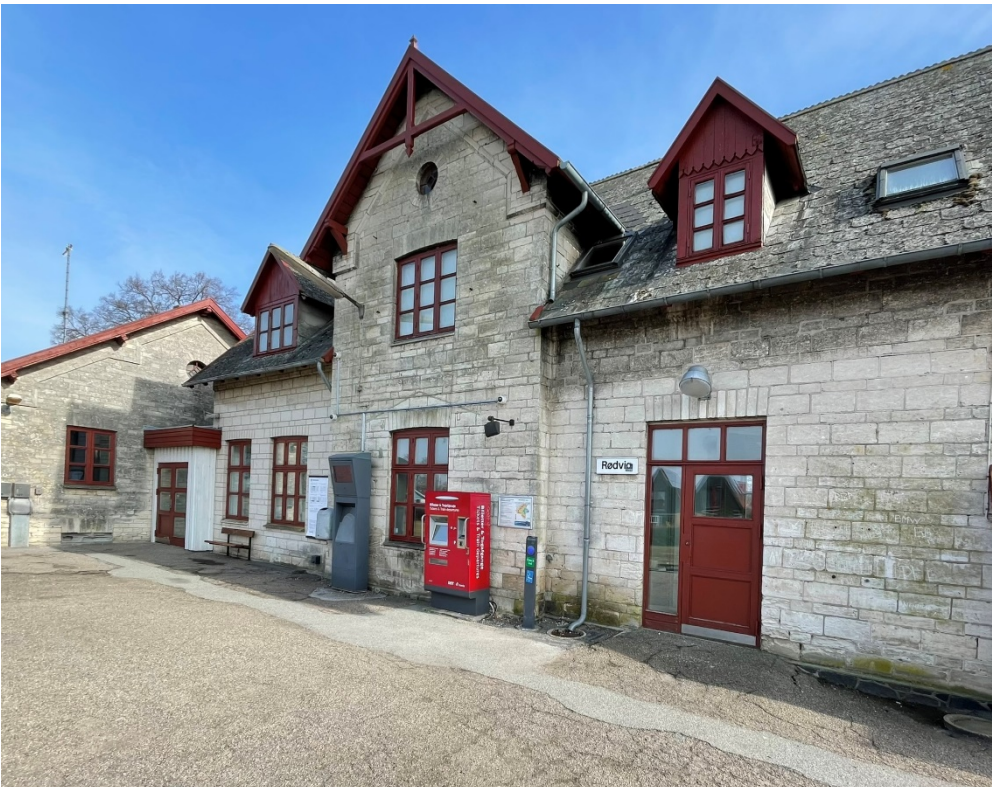
Rødvig station er opført i 1879 af arkitekt Heinrich Wenck, som også tegnede de øvrige stationsbygninger på Østbanen, foruden mange andre stationsbygninger rundt om i Danmark. Stationen er opført i nationalromantisk stil. Kendetegnene for denne stil er et solidt udtryk med vægt på brugen af lokale materialer, et symbol på tidens forkærlighed for det nationale og naturen. I Rødvig stations tilfælde har man anvendt de lokale kridtsten fra Stevns Klint. Typisk for stilen er også de dekorative træinddækningerne af kvistene og vindskederne i stationens hovedbygning, som er malet jernoxidrøde. De synlige spær, der er smukt udskårne, samt trædekorationerne i frontispicen mod busholdepladsen og perronen skal lede tankerne hen på en særlig nordisk byggestil, som man f.eks. finder den i de norske stavkirker. Dette er i øvrigt et træk, som man finder i mange af Wencks stationsbyggerier.

Et tydeligt nationalromantisk træk er de dekorative træinddækninger på kvistene samt trædekorationen øverst i hovedbygningens frontispice. Valget af den røde farve er kendetegnende for Heinrich Wencks stationsbyggerier.

Stationens bygninger er sårbare overfor at man fjerner de særlige stilhistoriske træk, som er karakteristiske for den nationalromantiske byggestil og – ikke mindst – for Heinrich Wencks byggestil. Det gælder blandt andet Inddækning af karnapperne og vindskeder i træ, synlige bjælker med udskæringer, de karakteristiske trædekorationer i hovedbygningens frontispicer ud mod perronen og busholdepladsen

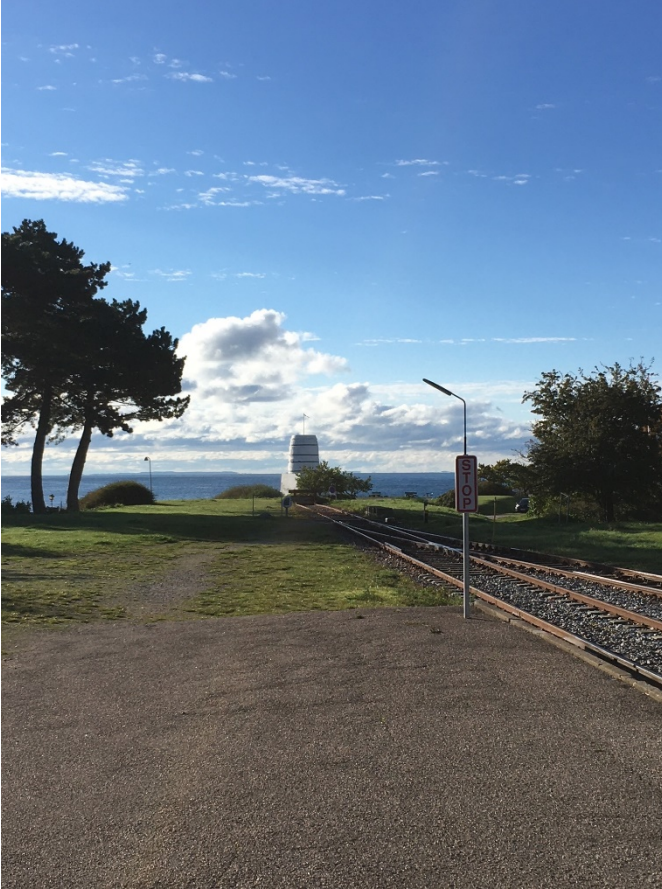
Der er en tæt sammenhæng mellem Rødvig station og den nærliggende havn. Oprindeligt endte Østbanens særlige havnespor helt nede ved havnen. Der er imidlertid stadig frit udsyn fra perronen og ud til havet. Det nuværende spor standser kun få meter fra strandkanten. I dag er en central del af oplevelsen ved at stå på Rødvig station, at man kan se direkte ud over vandet og stadig får fornemmelsen af at sporene "løber ud i vandet". Det er museets anbefaling, at man så vidt muligt søger at bibeholde den visuelle forbindelse mellem stationen og havnen/havet, ved at sikre udsynet ud over det gamle jernbanetracé.

Historisk har der eksisteret en tæt forbindelse mellem Rødvig station og havet/havnen. Det er vigtigt, at bibeholde denne forbindelse ved at friholde det gamle jernbanetrace for bevoksning.

Stationen blev anlagt som transportmæssigt knudepunkt for fragt af varer til og fra havnen. Den tætte tilknytning til havet er stadig tydelig, når man står ved stationen, idet skinnerne nærmest "løber ud i havet" umiddelbart syd for stationen. Det er museets anbefaling, at den kulturhistoriske forbindelse mellem stationen og havet bibeholdes ved at holde friholde det gamle jernbanetracé for bevoksning.

Stationsbygningernes miljømæssige værdi knytter sig især til stationens samspil med havnen og havet samt byen. Det er museets anbefaling, at man i forhold til planlægning i området sikrer, at denne tilknytning bevares, selv om bygningerne nu er tømt for deres oprindelige funktion. I denne forbindelse er det vigtigt at sikre den visuelle forbindelse til vandet ad det gamle jernbanetrace ved så vidt muligt at holde dette frit for beplantning.
